# Ente Acque Umbre-Toscane

**DIGA DI CASANUOVA SUL FIUME CHIASCIO.  
INTERVENTO DI RIPRISTINO E RIMESSA IN SICUREZZA DEL TRACCIATO  
DENOMINATO "FRANCESSANA" POSTO A SERVIZIO DELL'INVASO.  
FASE PROGETTUALE: PROGETTO ESECUTIVO**

## Relazione tecnica illustrativa generale

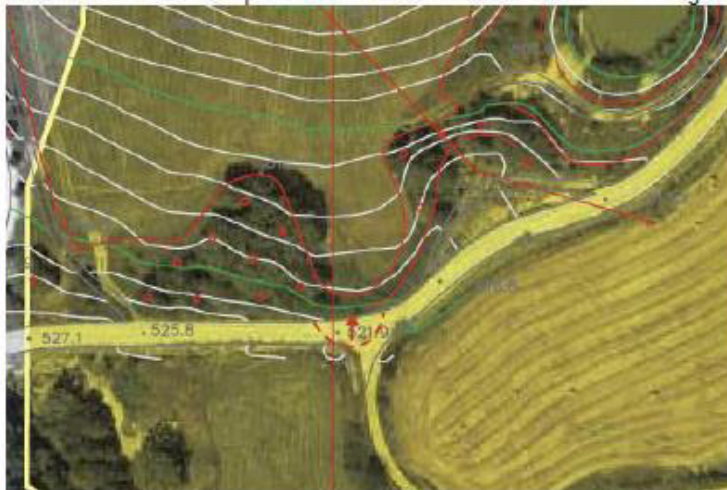
### **BISCINA**

L'evento coincide con la porzione sommitale del corpo di frana di un movimento gravitativo già censito nell'Inventario dei Fenomeni Franosi Italiani.

Il versante a monte del coronamento di frana e della sede stradale hanno pendenze dell'ordine del 25%, mentre la pendenza del versante a valle dell'evento gravitativo è pari a circa il 18%.

Il coronamento della frana si sviluppa in corrispondenza della zona di monte della sede stradale, mentre il piede è individuabile alla base del rilevato stradale.

E' stata rilevata presenza di ruscellamento concentrato in corrispondenza della porzione di versante sovrastante la strada, versante che è contraddistinto da scarsa vegetazione ed alta erodibilità dei suoli.

Il flusso superficiale in concomitanza di eventi meteorologici di media intensità risulta elevato con circolazione idrica sotterranea naturale nei primi metri anche in concomitanza dei periodi estivi, ai quali si aggiungono accumuli derivanti da fenomeni di filtrazione in profondità in concomitanza di eventi meteorologici importanti.

La frana, secondo la Classificazione di Varnes modificata da Hunger et Al. (2001), è inquadrabile come "Movimento complesso con componente roto-traslazionale prevalente", in terreni sciolti e detrito; il movimento gravitativo è caratterizzato da una componente rotazionale prevalente in testa con coinvolgimento della carreggiata stradale e ribassamento della stessa nella parte mediana della carreggiata. Il piede di frana è individuabile alla base del rilevato o poco al di sotto dello stesso.

Il movimento ha interessato oltre che il rilevato stradale, le coltri detritico-colluviali di alterazione e copertura del substrato litoide, con componente silto-argillosa prevalente e contenuto clastico a spigoli vivi abbondante, e marginalmente, marne, siltiti ed arenarie in straterelli da centimetrici e decimetrici molto fratturati e alterati che rappresentano la coltre di alterazione del sottostante basamento litoide (Fm. Marnoso Arenacea -Mb di Galeata).

Il dissesto è imputabile all'elevata concentrazione di acque superficiali che hanno sormontato il canale di regimazione presente a monte della carreggiata, determinando così forte imbibizione delle coltri ed andando a mobilitare a livello locale tutto il rilevato stradale, con compromissione della viabilità.

E' un movimento attivo con velocità di evoluzione rapida, almeno a livello locale, la possibilità di evoluzione del dissesto è alta già in condizioni di eventi meteorologici di media rilevanza.

Oltre all'intervento strutturale vero e proprio sopra descritto, verranno posti in opera una serie di accorgimenti che garantiscano sia la corretta raccolta e regimazione delle acque superficiali, sia la captazione e convogliamento di quelle al di sotto del piano di campagna al fine di eliminare le cause principali del dissesto ed abbattere l'eventuale sovraspinta idraulica sulla palificata.

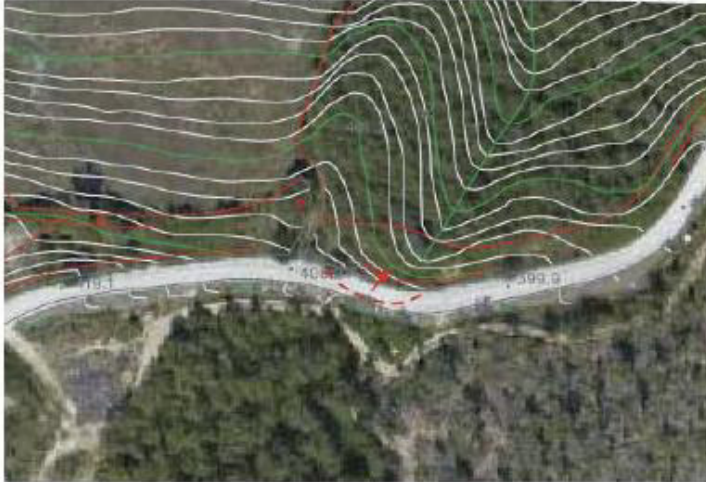
## FONTAGUZZO

Dissesto gravitativo risulta essere adiacente al coronamento di aree instabili censite dalla cartografia PAI ed IFFI

Il versante a monte del coronamento di frana e della sede stradale hanno pendenze dell'ordine del 40-50%. mentre la pendenza del versante a valle dell'evento gravitativo è pari a circa il 60%.

Il coronamento della frana si sviluppa immediatamente a monte della sede stradale, mentre il piede non è visivamente ben individuabile per la presenza di vegetazione arbustiva abbondante accumulatasi in corrispondenza del fosso che incide il versante.

E' stata rilevata presenza di ruscellamento concentrato in corrispondenza della porzione di versante sovrastante la strada e che è contraddistinto da alta erodibilità dei suoli.

Il flusso superficiale in concomitanza di eventi meteorologici di media intensità risulta elevato, la circolazione idrica sotterranea naturale nei primi metri dal p.c. permane anche in concomitanza dei periodi estivi.

La frana, secondo la Classificazione di Varnes modificata da Hunger et Al. (2001), è inquadrabile come "Scivolamento con componente roto-traslazionale prevalente", in terreni sciolti e detrito; il movimento gravitativo, ancora non completamente sviluppato, sta interessando interamente la carreggiata stradale con ribassamento più consistente della stessa nella parte di valle.

Il dissesto è stato innescato dall'elevata concentrazione di acque superficiali che hanno sormontato il canale di regimazione presente a monte della carreggiata e determinato forte azioni di ruscellamento al bordo esterno della sede viaria, incisione della porzione esterna del rilevato e conseguente imbibizione delle coltri.

Allo stato attuale sono presenti lesioni sulla banchina stradale con scalzamento e parziale crollo del rilevato.

E' un movimento attivo con velocità evolutiva relativamente rapida, il livello di pericolosità è elevato per il rischio di interruzione definitiva della viabilità.

Come per il dissesto sopra descritto, anche in questo caso oltre all'intervento strutturale vero e proprio sopra descritto, verranno posti in opera una serie di accorgimenti che garantiscano sia la corretta raccolta e regimazione delle acque superficiali, sia la captazione e convogliamento di quelle al di sotto del piano di campagna al fine di eliminare le cause principali del dissesto ed abbattere l'eventuale sovraspinta idraulica sulla palificata.

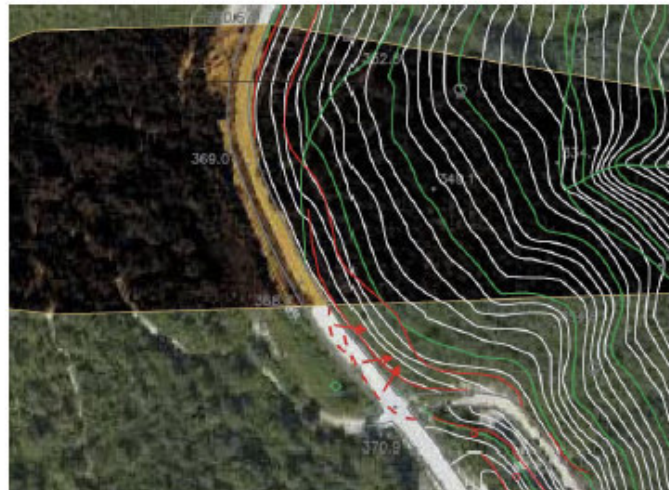
## L'ABBONDANZA

L'evento ricade nel fianco sinistro di un movimento gravitativo già censito nell'Inventario dei Fenomeni Franosi Italiani.

Il versante a monte del coronamento di frana e della sede stradale ha pendenze dell'ordine del 40-50%, mentre la pendenza del versante a valle dell'evento gravitativo è pari a circa il 60%.

Il coronamento della frana si sviluppa immediatamente a monte della sede stradale, mentre il piede non è morfologicamente ben individuabile per la presenza di vegetazione arbustiva abbondante accumulatasi in corrispondenza del fosso sottostante.

Sono presenti lesioni da trazione a monte della nicchia di distacco principale con importanti indizi di richiamo.

E' stata rilevata presenza di ruscellamento concentrato ed elevati fenomeni di ristagno idrico a monte della gabbionata presente in spalla sinistra del dissesto.

La frana, secondo la Classificazione di Varnes modificata da Hunger et Al. (2001), è inquadrabile come "Scivolamento (slide) con componente roto-traslazionale prevalente", in terreni sciolti e detrito; il movimento gravitativo ha interessato interamente la carreggiata stradale con ribassamento più consistente della stessa nella parte di valle.

Il dissesto è imputabile all'elevata concentrazione di acque superficiali e alla "perennità" di circolazione idrica sotterranea a pochi metri dal piano di campagna. In fase di indagine è stato inoltre riscontrato che a monte del dissesto l'acqua superficiale ha creato canali sotterranei di scorrimento preferenziale asportando la matrice del rilevato e creando vuoti anche di una certa consistenza (0,5 m di diametro) 1 dei proaed in corrs, determinando la forte imbibizione delle coltri e andando a mobilitare a livello locale tutto il rilevato stradale con coinvolgimento della struttura di regimazione delle acque (tubazione) presente al di sotto del rilevato, con compromissione della Viabilità principale.

Importanti accumuli idrici (h 0,5 m per circa 100 mq) a monte di una struttura di contenimento realizzata in fase di costruzione del tracciato stradale (gabbionata), sono stati parzialmente rimossi in fase di intervento in somma urgenza per ridurre il rischio di ampliamento del dissesto in atto.

E' un movimento attivo con velocità di evoluzione rapida, la possibilità di evoluzione del dissesto è alta, nel caso di eventi meteorologici di media rilevanza, con livello di pericolosità elevato per il rischio di interruzione definitiva della viabilità, ed elevato rischio di riattivazione del movimento gravitativo principale con coinvolgimento delle strutture preesistenti

Oltre all'intervento principale sopra descritto, verranno poste in opera una serie di accorgimenti che garantiscano sia la corretta raccolta e regimazione delle acque superficiali, sia la captazione e convogliamento di quelle al di sotto del piano di campagna al fine di eliminare le cause principali del dissesto.

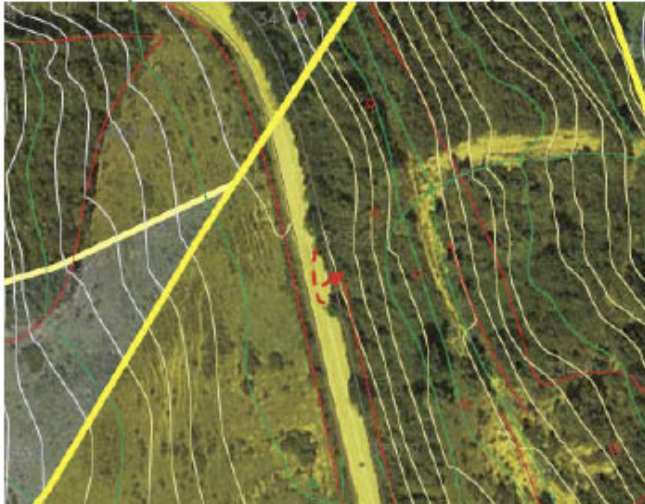
## **BARTOCCIA**

L'evento ricade all'interno di movimento complesso già censito nell'Inventario dei Fenomeni Franosi Italiani.

Il versante a monte del coronamento di frana e della sede stradale ha pendenze dell'ordine del 20-30%, mentre la pendenza del versante a valle dell'evento gravitativo è pari a circa il 35%.

Il coronamento della frana si sviluppa nella mezzeria della sede stradale, mentre il piede non è ben individuabile per la presenza di vegetazione arbustiva abbondante,

Sono presenti tension cracks a monte della nicchia di distacco principale, con modesti indizi di richiamo allo stato attuale ma in potenziale e rapida evoluzione

E' stata rilevata presenza di ruscellamento diffuso in corrispondenza della porzione di versante sovrastante la strada, versante che è contraddistinto da scarsa vegetazione ed alta erodibilità dei suoli, inoltre le zanelle di raccolta delle acque superficiali hanno una funzionalità compromessa, con conseguente ruscellamento diffuso che attraversa la sede stradale.

Il flusso superficiale risulta concentrati in corrispondenza del coronamento di frana, con circolazione idrica sotterranea naturale nei primi 4-5 metri a meno delle filtrazioni provenienti da monte in concomitanza di eventi meteorologici importanti.

La frana, secondo la Classificazione di Varnes modificata da Hunger et Al. (2001), è inquadrabile come "Scivolamento (slide) con componente roto-traslazionale prevalente", in terreni sciolti e detrito; il movimento gravitativo ha interessato metà della carreggiata stradale con ribassamento della stessa nella parte di valle.

Il dissesto è imputabile all'elevata concentrazione di acque superficiali che hanno parzialmente sormontato il canale di regimazione presente a monte della carreggiata e determinato forte imbibizione delle coltri andando a mobilitare la parte esterna del tracciato alla base del rilevato e al contatto fra coltre e basamento litoide.

E' un movimento attivo con velocità di evoluzione rapida, la possibilità di evoluzione del dissesto è alta, nel caso di eventi meteorologici di media rilevanza, con livello di pericolosità elevato per il rischio di interruzione definitiva della viabilità.
